Habitation – 30 rue Saint Romain

Identifiant fiche : 022

Adresse : 30 rue Saint Romain
95420

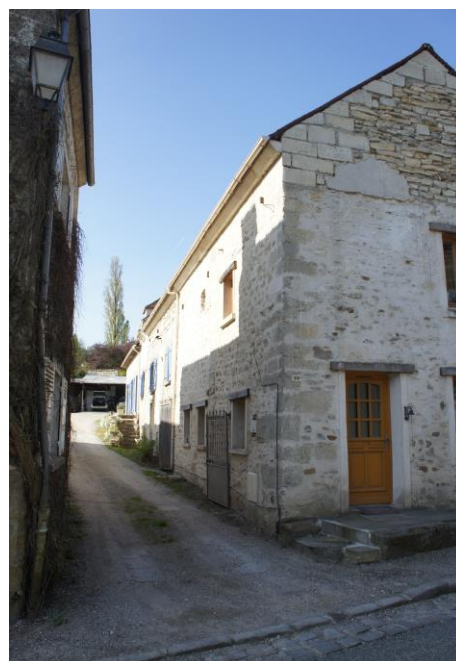
Accès (a) – Pignon sur rue bâtiment (2)

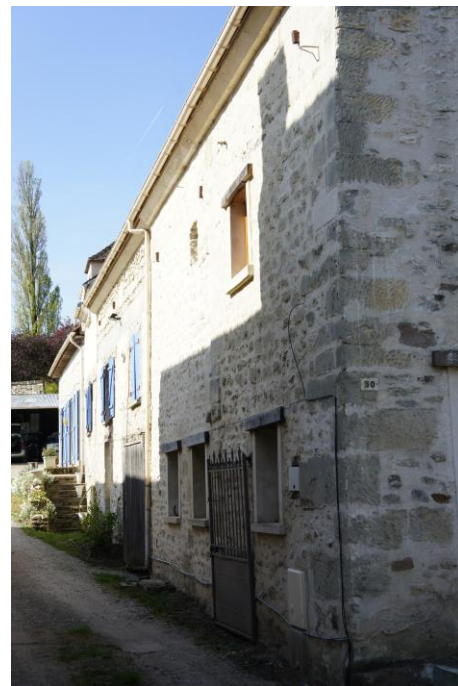
- La façade est présente de nombreuses baies ;
 - o près de la rue, elles sont de même composante que celles du pignon ;
 - o en fond de cour, elles sont habillées de volets battants en bois bleus. Des ouvertures restent visibles au niveau du chemin, correspondant à l'ancien usage agricole du bâtiment. Un bel escalier extérieur en pierre permet d'accéder au rez-de-chaussée surélevé. Des lucarnes rampantes à croupe viennent agrémenter la toiture.
Une corniche en béton surplombe l'ensemble de la façade.

Façade est du bâtiment (2), sur cour (c)

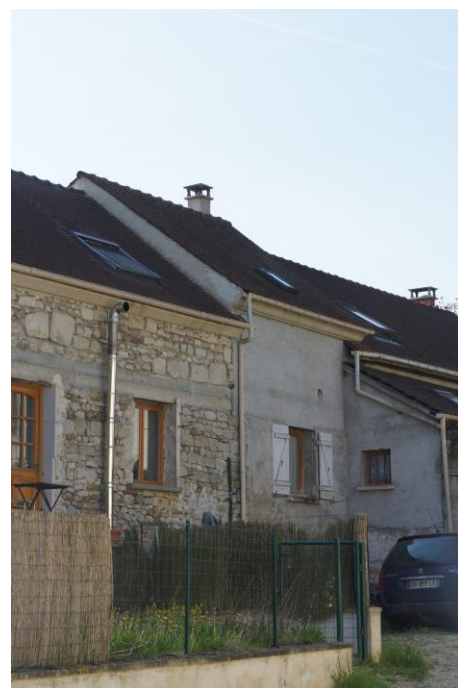
- o à cette façade en moellons de pierre calcaire à joints beurrés, succède une portion en cours de réfection : les joints ne sont pas terminés, un long linteau en béton correspond sans nul doute à l'évolution d'une ancienne ouverture agricole, les encadrements de baies ne sont pas encore réalisés. Un conduit en inox a été fixé, qui parcourt ici toute la hauteur de la façade ;

Façade ouest du bâtiment (2), sur cour(b)

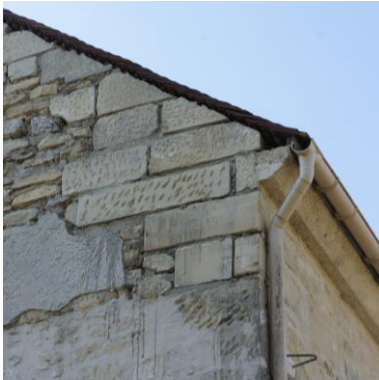
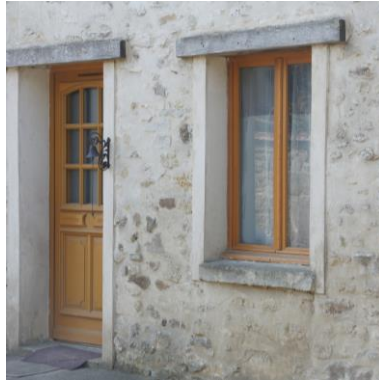
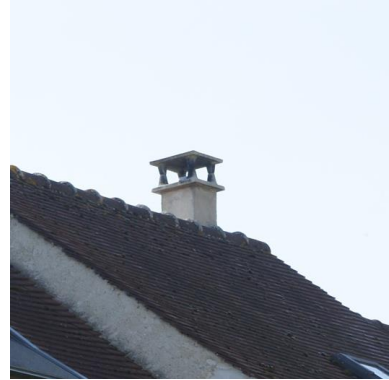
- Beurrage des maçonneries au mortier de ciment à remplacer par un bâtard de chaux blanche et sable de rivière locale – Haut du pignon sur rue, partiellement sur la façade sur parking.
- Linteau béton armé présent sur façade du parking.

- Modification de baie/passage
Encadrement de baie enduit trop marqué.
Tableau de baie non finalisé.

- Les cheminées

Lors de la rénovation il est impératif de garder une cohérence entre les matériaux en place et ceux utilisés pour la rénovation.

Le remplacement des dalles de couverture en béton sur les conduits de cheminée par des mitrons en terres cuites
