Exploitation Agricole – 9 Rue Saint Romain

Identifiant fiche : 002

Adresse : 9 rue Saint Romain
95420

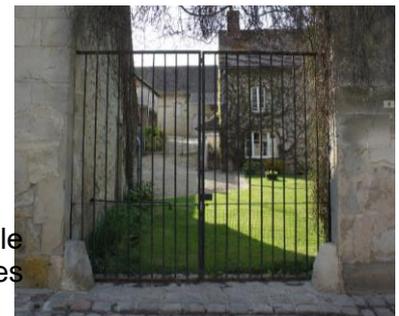
Accès Est

- l'un à l'est (a), rue Saint Romain, s'ouvre sur une cour végétale et le logis ; il se matérialise par des grilles en fer forgé noires de fines sections, mais en deux parties distinctes :
 - o une porte piétonne qui se poursuit par une petite allée menant au logis,
 - o une porte charretière soulignée de deux pierres chasse-roues ;
- un autre au sud (b), également rue Saint Romain, donne accès à la cour de ferme ; clos à l'aide d'une grille en fer forgé pleine - de couleur blanche, encadrée de pilastres en pierre de taille ;
- le dernier à l'ouest (c) est un accès de service pour la ferme, à partir de la rue des Maquignons. Une grille blanche, pleine en partie basse et complétée d'un treillis métallique pour la partie haute, clos cet accès.

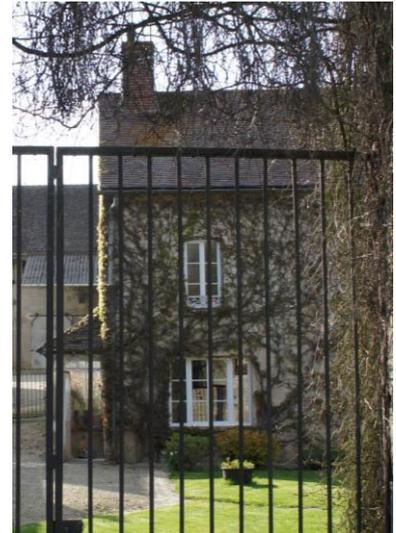
Logis

Le logis (1), est construit en pierre de taille, de gabarit R+1+C. Les façades sont recouvertes de vigne vierge, et rythmées d'ouvertures réparties de façon symétrique. Les menuiseries sont en bois, peint en blanc, à petits bois. A l'étage, des garde-corps réalisés en fer forgé assurent la sécurité des fenêtres. La porte d'entrée est quant à elle en bois naturel. Contre le pignon sud, une petite extension se distingue, uniquement au rez-de-chaussée, vitrée sur les trois faces et couverte d'une toiture pyramidale en tuile plate. L'habitation est couverte d'un toit à deux pans, lui aussi réalisé en tuile plate. Trois petites tabatières sont source de lumière et d'aération pour les combles. Deux cheminées viennent couronner ce toit, l'une en pierre, l'autre en brique rouge sur laquelle sont fixées des antennes râteaux.

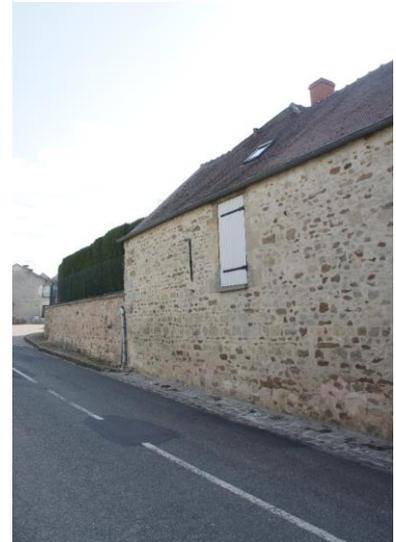
Bâtiment 2

- **l'un en forme de « L » (2)**, accueille des habitations, côté sud. Son gabarit n'est pas régulier, plus petit le long de l'espace public - R+C, avec une unique ouverture fermée par un volet en bois de couleur blanche. La baie est composée de pierre de taille pour l'élévation et d'un linteau lui aussi en pierre. Le reste du bâtiment respecte un gabarit R+1+C. L'ensemble est couvert d'une toiture en tuile plate, ponctuée de plusieurs cheminées en briques de terre cuite rouge.

- Le linteau des fenêtres sur rue du bâtiment 3 doit être rénové
- Les appuis de fenêtre en béton des bâtiments 2 et 3 sont à revoir

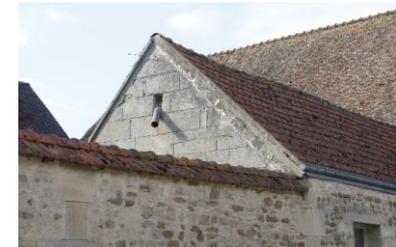
Bâtiment 3

- **un autre (3)**, également en forme de « L », au nord du portail, vient fermer la cour du logis. La bâtisse présente un gabarit R+1+C, en moellons de pierre calcaire à joint beurrés, des chaînages verticaux venant animer la façade. Les cadres des baies sont terminés verticalement à l'aide d'un mortier, les linteaux sont en bois. Certaines menuiseries sont en bois, d'autres composées de petits barreaux en acier. La toiture est en tuile plate.

A la perpendiculaire, le long de la rue, le bâti est moins imposant - R+C, maçonné en moellons de pierre calcaire à joints creux. Les baies donnant sur l'espace public sont réalisées en pierre de taille avec un linteau en mortier de ciment, tout comme l'appui. La couverture est en tuiles mécaniques (petit moule) rouge.

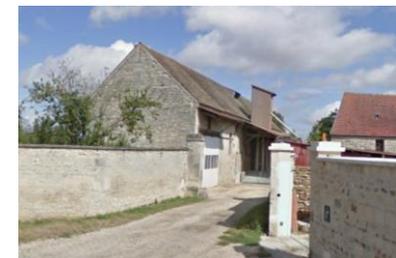
Bâtiment 4&5

- **un premier (4)**, attenant à l'accès sud, est construit en moellons de pierre calcaire à joints beurrés. Le pignon est agrémenté de chaînages verticaux au niveau du poinçon et des angles. La charpente est couverte de tuiles plates ;

- contigu à lui, **un hangar (5)** se dresse au centre de la cour, bardé de tôles d'acier galvanisé, grises. La toiture est en tuiles mécaniques rouges (petit moule).

Les couvertures en tuiles mécaniques sont à remplacer par des tuiles plates traditionnelles

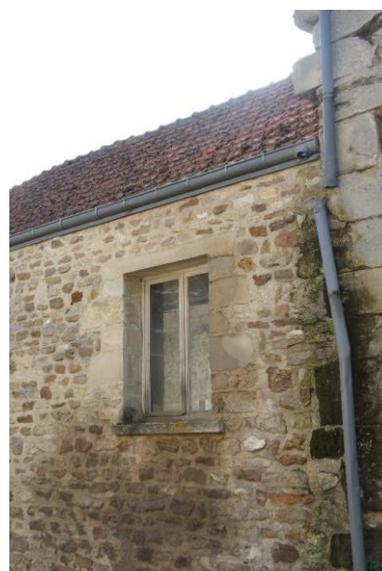
Les descentes de gouttière présentant des défauts de continuité entraînent des désordres, notamment au niveau des murs du fait des infiltrations d'eau, pouvant entraîner une souffrance des structures bâties.
