Ancienne Exploitation – Angle des rues Sébastien Lenoir et Henri V

Identifiant fiche : 003

Adresse : 4 rue Sébastien Lenoir
95420
Wy-dit-Joli-Village

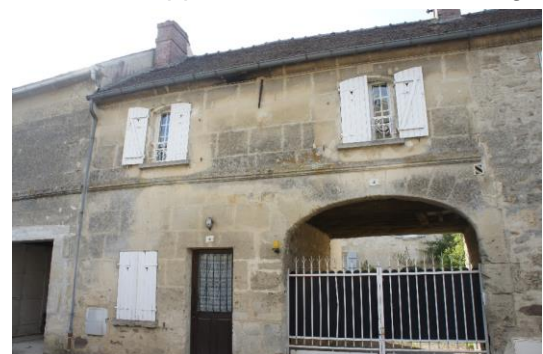
- ses deux tiers gauches (1), en pierre de taille, et agrémentée d'un bandeau mouluré -à mi-hauteur- délimitant les étages ;

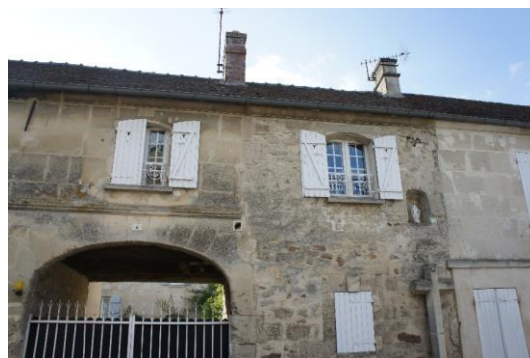
- le tiers droit (2), en moellons de pierre calcaire à joints beurrés. Une niche, abritant une statuette de vierge, se situe à l'extrême droite de la façade – dans le prolongement du bandeau et en surplomb d'un calvaire positionné sur domaine public et apposé à la maison. Ce patrimoine religieux enrichit la composition d'ensemble de la façade.

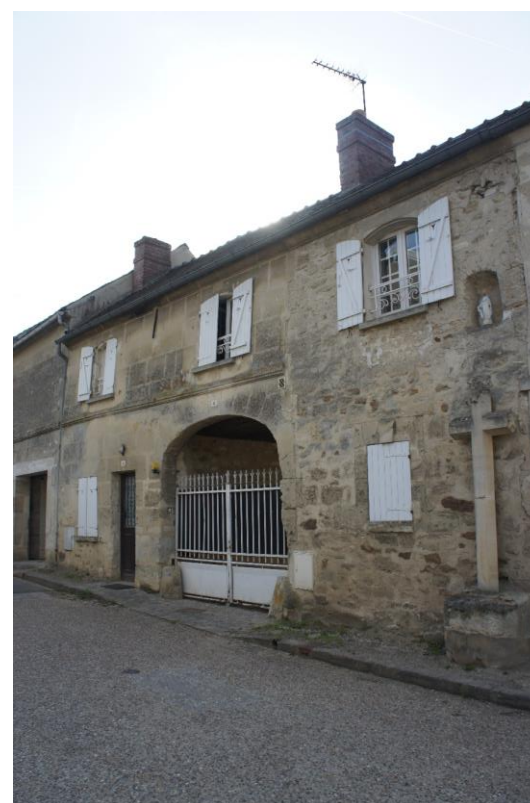
- au rez-de-chaussée, une porte d'entrée en bois au rez-de-chaussée, de couleur foncée, dont la moitié supérieure est vitrée et doublée d'une grille de défense en fer forgé noir. Egalement deux fenêtres peintes en blanc sont installées sur des appuis réalisés en pierre ; elles sont habillées de volets en bois peints en blanc eux aussi.
- à l'étage, trois baies cintrées, et surbaissées, se partagent la largeur de façade. Les châssis sont en PVC de couleur blanche, à faux petits bois. Des garde-corps en fer forgé blanc et des volets en bois peints en blanc assurent la sécurité et le confort de ces ouvertures. Les appuis de fenêtres ont été réalisés en béton.

- Les maçonneries
- Le linteau de la fenêtre de droite à l'étage est à revoir
- Les appuis de fenêtre à l'étage, en mortier de ciment, sont à remplacer
