Ancienne Exploitation – 4 rue Henri IV

Identifiant fiche : 006

Adresse : 4 rue Henri IV
95420
Wy-dit-Joli-Village

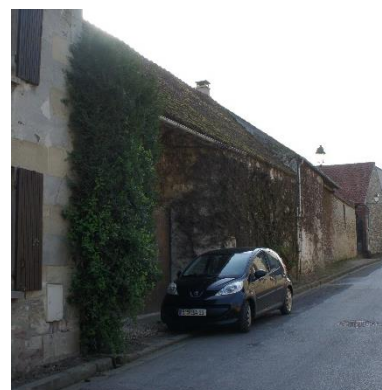
Un porche à l'ouest (a) de la propriété constitue un premier accès incorporé à **une grange R+C (1)**. Cette façade en front-à-rue est couverte de végétation, une vigne vierge qui laisse apparaître quelques portions de mur composé de moellons de pierre calcaire à joints beurrés. La toiture est en tuiles mécaniques rouges (petit moule). Le porche est clos -mais uniquement en partie inférieure- par un portail plein en bois foncé, que deux pierres chasse-roues viennent surligner.

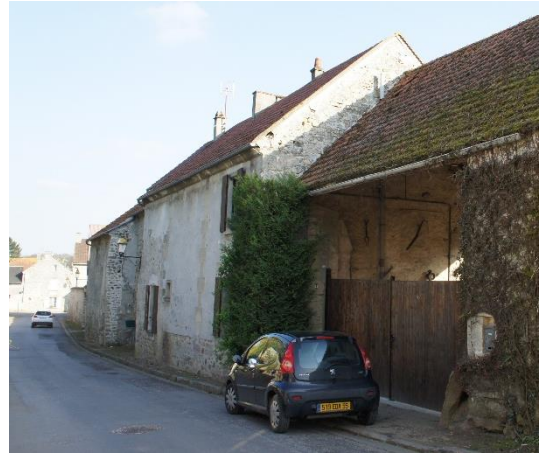
Contiguë à cette première annexe, **une unité d'habitation R+1+C (2)**, également construite en moellons de pierre calcaire. En soubassement, des joints affleurants ont été réalisés à l'aide d'un mortier de ciment. Au-dessus s'élève la façade avec un enduit bâtard à base de chaux blanche qui recouvre les moellons, les laissant parfois apparents. Des chaînages verticaux et d'angles en pierre de taille, ainsi qu'une corniche, agrémentent la façade. Quatre baies sont visibles depuis l'espace public, 3 fenêtres de taille identique et une toute petite : les trois-mêmes présentent un linteau en pierre de taille, et des appuis de fenêtre et tableaux rénovés avec un enduit ciment ; les châssis sont en bois, foncé, ainsi que les fenêtres à petits bois ; ces trois baies sont habillées de volets, également en bois foncé. Intégré au tableau de la baie de l'étage, un volet roulant a été installé, de couleur marron foncé. La toiture est à deux pans et composée de tuiles mécaniques (petit moule) rouges. Trois cheminées couronnent ce toit, de finition enduit ciment, et les mitrons sont soit en béton, terre cuite, ou inexistant.

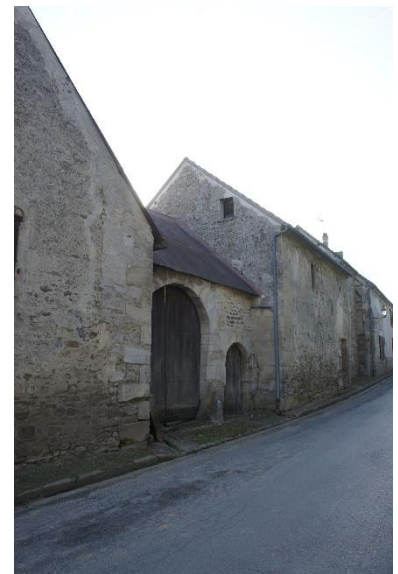
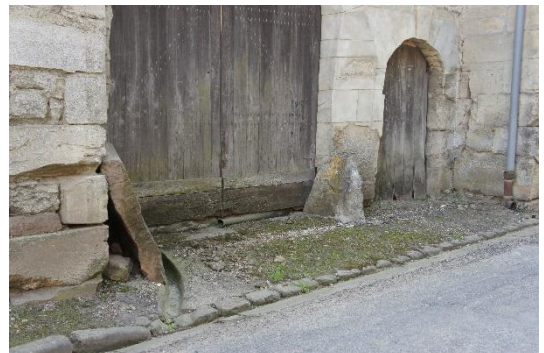
Le deuxième porche (3) est encadré par deux bâtiments, de gabarit R+C à gauche et R+1+C à droite. Tous deux sont composés de moellons de pierre calcaire à joints beurrés, avec des chaînages d'angle effectués en pierre de taille. De rares baies sont réalisées avec des linteaux en bois, closes à l'aide de volets en bois. Le bâtiment de droite est recouvert d'une toiture à deux pans en tuiles mécaniques rouge (petit moule), celui de gauche de tôles rouillées. Le porche est imposant par sa qualité architecturale, érigé en pierre et moellons de pierre calcaire, et percé de deux portes :

- une grande arcade charretière en plein cintre, entièrement close par une porte pleine en bois, et marquée par la présence de deux pierres chasse-roues,
- et une porte piétonne avec un arc surbaissé, fermée de la même façon. Une empreinte de clé surplombe l'enduit recouvrant l'arc ; la porte est également en bois plein.

Cet ensemble est recouvert d'un toit à deux pans en tôles métalliques, quelque peu rouillées.
