## Habitation – Place des Magnans

**Identifiant fiche :** 009

**Adresse :** 5 place des Magnans  
95420

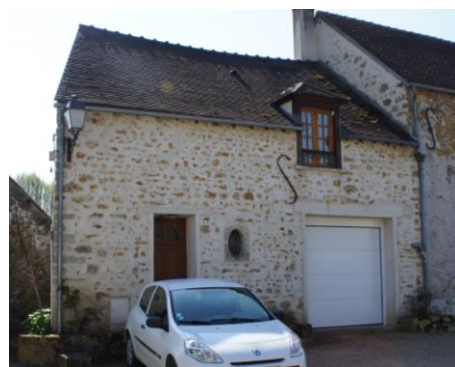
**Le premier élément bâti (1)** s'adosse à une habitation voisine et se positionne en bordure de place. Il offre un rez-de-chaussée surmonté de combles, et des élévations en moellons de pierre calcaire à joints beurrés, reliées par des chaînages d'angles.

La façade sur rue présente des baies et menuiseries très variées :

- la porte d'entrée est en bois, de couleur naturelle, installée au nu intérieur du mur de façade,
- la porte de garage, posée de la même façon, est de composition sectionnelle en acier blanc, Ces deux baies présentent un encadrement identique marqué à l'aide d'une surépaisseur d'enduit.
- une lucarne à croupe ponctue l'étage ; sa menuiserie est de couleur assortie à la porte d'entrée, en bois naturel ; sa structure est en bois traité, de couleur

foncée. Un garde-corps en fer forgé noir, surmonté d'une traverse en bois, assure la sécurité,

- près de la porte, une composition de pierre met en valeur un œil de bœuf.

Un tirant métallique et une lanterne viennent agrémenter cette façade.

Changer la porte sectionnelle par une porte battante de composante plus traditionnelle.

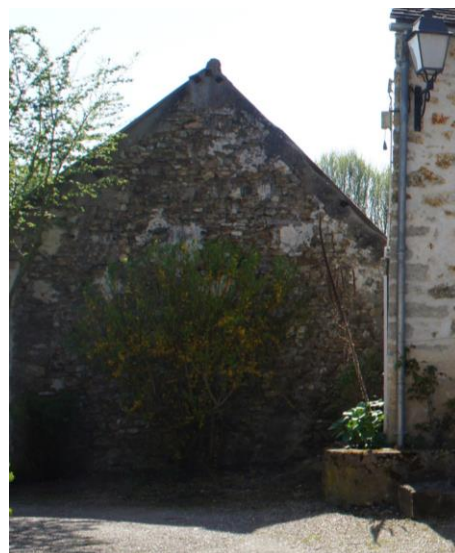
Sur le pignon nord, on retrouve au rez-de-chaussée un œil de bœuf identique à celui situé sur la façade principale, tandis qu'une baie à l'étage bénéficie d'un encadrement identique à ses homologues, mais dont l'appui de fenêtre a été traité en briques jaunes flammées.

**Le second bâtiment (2)** lui est perpendiculaire et contigu en partie, donc en retrait par rapport à la place. Il est de gabarit et de composition identiques au premier, avec des joints peu visibles.

Les deux constructions sont recouvertes de tuiles plates rouges à petit moule, avec extrémités de chevrons apparentes. Une cheminée enduite de couleur claire, couronnée de briques et d'une plaque béton s'impose en toiture, en limite avec l'habitation voisine.

- Les maçonneries
- Solin au mortier de ciment pour l'étanchéité entre le mur et la couverture, à remplacer par un solin en mortier bâtard de chaux blanche en harmonie avec les joints
- Appui de fenêtre en briques jaunes flammées à remplacer par un appui en pierre
- Corriger la disposition des linteaux n'ayant pas fait l'objet d'une finition traditionnelle.

Remplacer la dalle de couverture en béton sur le conduit de cheminée par des mitrons en terre cuite

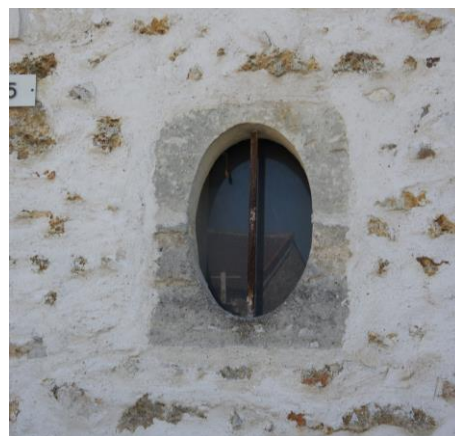
- L'emprise, l'organisation et les gabarits des constructions
- La nature et le traitement des parements de façades
- La forme des toitures
- Les chaînages verticaux
- L'ouverture de type « œil de bœuf » et la maçonnerie l'accompagnant.
