Lavoir du bois d'Enfer

Identifiant fiche : 018

Wy-dit-Joli-Village

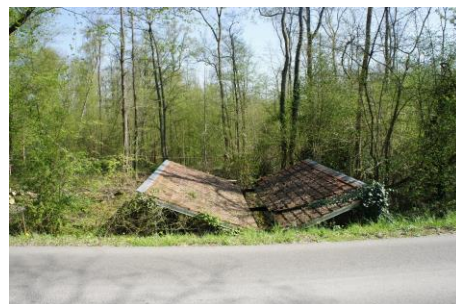
Ce lavoir (1) est situé à proximité du hameau d'Enfer, rattaché au bourg de Wy-dit-Joli-Village. Il est implanté le long de la rue Pierre Fontaine, en contrebas de celle-ci, isolé dans les bois.

D'emprise au sol carrée, un mur en moellons de pierre calcaire à joints beurrés s'élève sur l'un des côtés, tandis qu'à l'opposé et en partie médiane, on observe quatre poteaux carrés en bois, chacun posé sur un socle de pierre : c'est sur ces éléments que prend appui la couverture. Deux poutres métalliques reliant le mur et les poteaux permettent également d'ancrer les pannes en bois du toit. La toiture, en tuiles mécaniques, présente deux pans distincts qui se regardent, permettant ainsi de recueillir les eaux de pluie pour alimenter le bassin du lavoir. Ce dernier est lui-même bordé de carreaux à laver en pierre.

Lavoir vu depuis la route

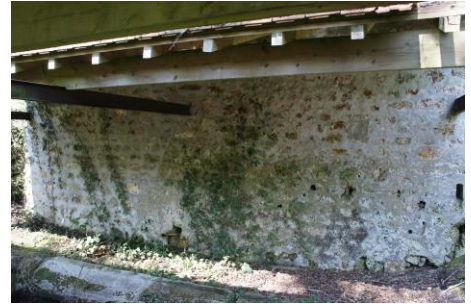
- Mur en moellon beurré au mortier de ciment.

- Végétalisation

La colonisation végétale des différents éléments peut entraîner des désordres, pouvant amener des pathologies plus graves.

Mur d'appuis

Lors de la rénovation il est impératif de garder une cohérence entre les matériaux en place et ceux utilisés pour la rénovation.
