## Porche – 19 rue Saint Romain

**Identifiant fiche :** 019

**Adresse :** 19 rue Saint Romain  
95420

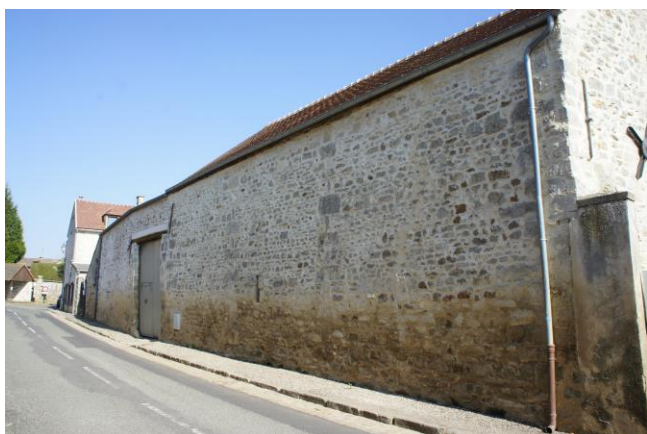
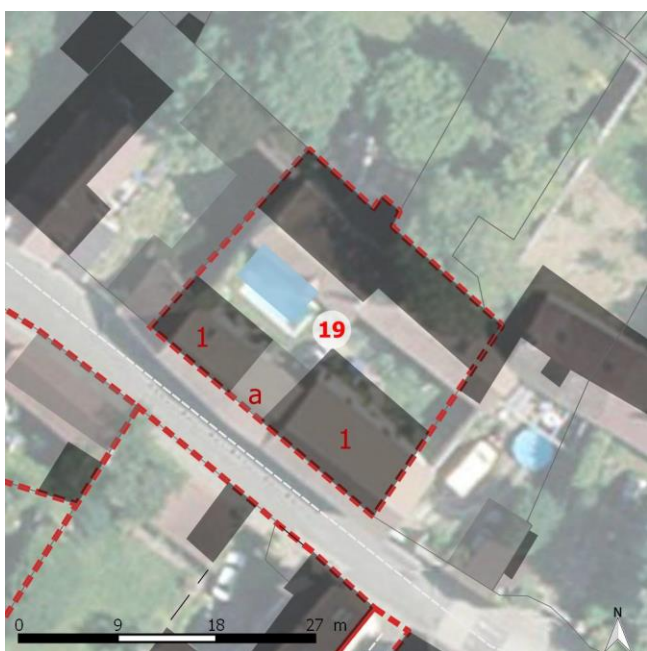
**Etat (2017) :** Bon

**Un ancien bâtiment d'exploitation** (1), imposant, est implanté le long de la rue Saint-Romain, empêchant toute vue à l'intérieur de la propriété. Sa façade sur rue est en moellons de pierre calcaire à joints affleurants, elle est ponctuée de plusieurs chaînages verticaux assurant la stabilité des maçonneries. Cet alignement est totalement aveugle, seul un porche vient l'animer, tandis qu'une discrète meurtrière devait permettre la ventilation du volume intérieur... Il est couvert de tuiles plates rouges.

**Le porche** (a) est clos par une porte cochère à deux vantaux, dont l'un est agrémenté d'une porte piétonne ; le tout est en bois gris – orné de motifs végétaux. L'encadrement du porche met en évidence des chaînages verticaux en pierre de taille portant un linteau de bois. Plusieurs tirants métalliques sont visibles, proches de cette ouverture en partie haute, assurant la stabilité des maçonneries, tandis que de petites pierres chasse-roues assuraient leur protection au niveau du passage ; une cloche en fer forgé a été installée en guise de sonnette.

Il est intéressant de souligner que la forme du porche a évolué dans le temps, et qu'il n'a pas toujours eu le profil actuel, en témoignent les pierres de taille de l'encadrement qui dessinaient originellement une ouverture plus basse et cintrée ; il est probable que l'usage agricole des lieux (et les techniques inhérentes) ait un jour eu besoin de faire évoluer cet accès essentiel.

- L'emprise, l'organisation et les gabarits du bâti existant
- La nature et le traitement des parements de façades
- La forme des toitures
- La porte cochère pour sa nature et forme
- Les chaînages verticaux
- Les pierres chasses roues encadrant l'accès cocher
- Les baies doivent conserver les volets battants existants ou identiques – L'installation de volets roulant à coffre apparent en façade est proscrite. En cas de création de nouveaux percements de la façade, ils devront être de dimensions identiques, plus haut que large et respectant un rythme.
- Les accès tant par leurs emplacements que par leur nature.
- Installation d'évacuation d'équipement nécessitant des évacuations vers l'extérieur : ne pas réaliser ces sorties sur l'espace public ou visible depuis l'espace public.
