Habitation – 2 ruelle Rollin

Identifiant fiche : 008

Adresse : 2 ruelle Rollin
95420
Wy-dit-Joli-Village

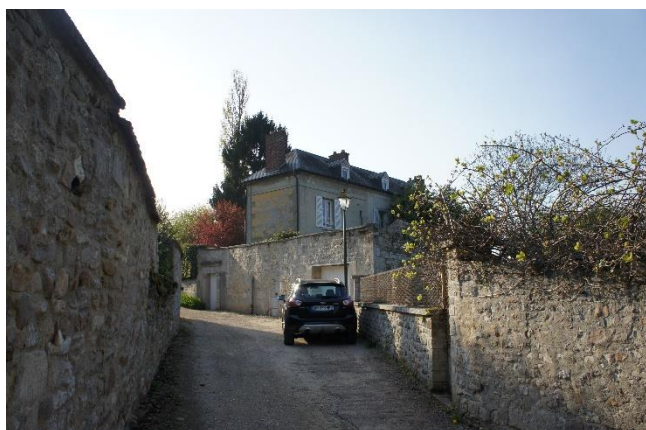
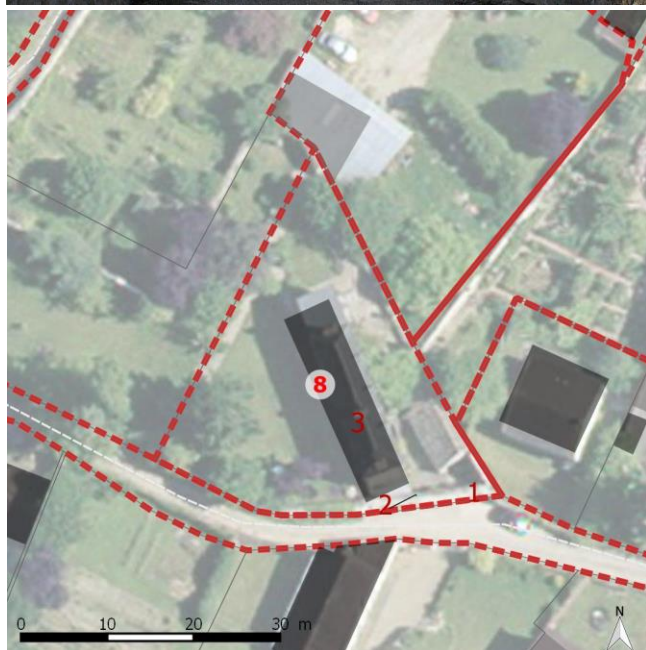
La propriété est située au cœur du bourg de Wy-dit-Joli-Village. La maison bourgeoise date du second empire, elle est en retrait des principaux axes de circulation du village ; l'accès se fait donc depuis la ruelle Rollin, à partir de la rue de la Mairie.

Un haut mur de moellons de pierre calcaire à joints affleurants délimite les espaces public et privé, il est couvert d'un chaperon lui aussi en pierre. Des chaînages verticaux et d'angle le structurent avec régularité, le soubassement est en partie enduit à l'aide d'un mortier ciment. Cette clôture est ponctuée de **deux accès** :

- l'un **véhiculaire (1)**, une planche en bois fait office de linteau, et les élévations ont été enduites à l'aide d'un mortier de ciment ;
- l'autre **(2) piéton** ; il s'agit d'une porte en pierre de taille avec deux pilastres toscans.

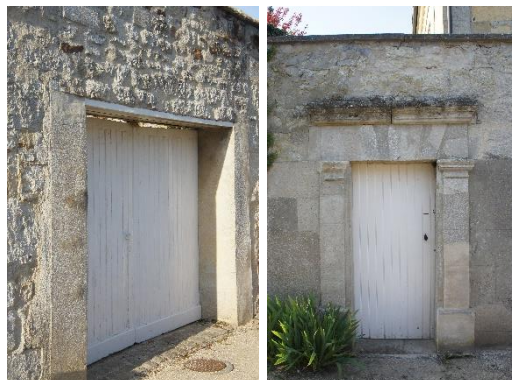
Des crochets sont présents au niveau du soubassement, ils permettaient autrefois d'accrocher les animaux. Un dauphin, évacuant des eaux de pluie, perce également le mur.

- Les maçonneries
Les soubassements du mur de clôture sont à remplacer par un mortier bâtard de chaux blanche en cohérence avec les joints de maçonnerie

- Les installations d'évacuation des eaux de pluie
En cas d'installation d'équipements nécessitant des évacuations vers l'extérieur, ne pas réaliser ces sorties sur ou visibles depuis l'espace public (à l'image du dauphin qui dénature aujourd'hui le mur de clôture).
- Installation d'évacuation d'équipement nécessitant des évacuations vers l'extérieur : ne pas réaliser ces sorties sur l'espace public ou visible depuis l'espace public.

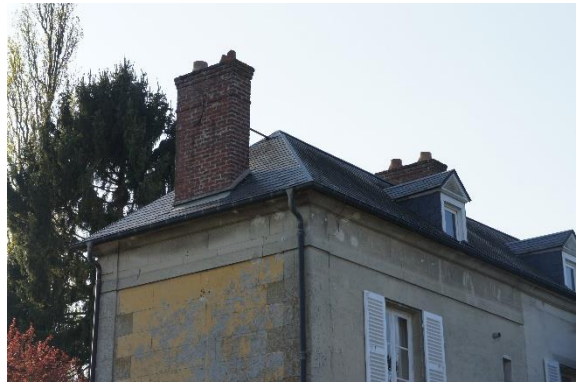
La bâtisse (3), de base rectangulaire, s'élève avec son gabarit R+1+C ; elle est surmontée d'un toit à quatre pans en ardoise. L'ensemble des élévations est composé de pierre de taille calcaire, les angles en surépaisseur. Une frise se dessine au niveau de l'encastrement du plancher haut de l'étage, complétée légèrement plus haut d'une corniche. Les baies, en bénéficiant d'un traitement identique, présentent toutes le même profil : châssis de fenêtre en bois, à petits bois ; des volets battants, persiennes à la française, en bois ; un garde-corps en fer forgé, de motif dentelé ; tous ces éléments sont de couleur blanche. La toiture est ponctuée de lucarnes jacobines, et d'imposantes cheminées en brique rouge couronnées par des mitrons cylindriques en poterie.

- Les nouveaux percements de baie
Les percements de baie en façade doivent reprendre impérativement le système constructif des percements des façades concernées de façon à conserver la cohérence de l'ensemble.
