Ancienne Exploitation – Angle des rues Sébastien Lenoir et Henri V

Identifiant fiche : 003

Adresse : 4 rue Sébastien Lenoir
95420
Wy-dit-Joli-Village

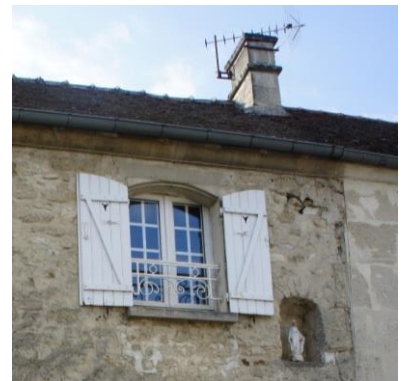
- Les maçonneries
- Le linteau de la fenêtre de droite à l'étage est à revoir
- Les appuis de fenêtre à l'étage, en mortier de ciment, sont à remplacer

Les proportions et formes des ouvertures (arc surbaissé) des baies existantes doivent être conservées lors du remplacement des fenêtres
