Ancienne Exploitation – 4 rue Henri IV

Identifiant fiche : 006

Adresse : 4 rue Henri IV
95420
Wy-dit-Joli-Village

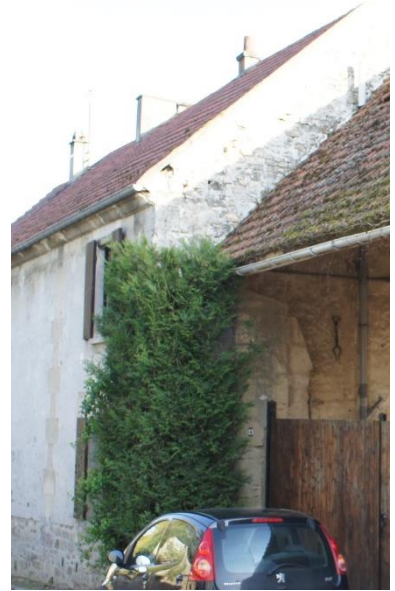
- Installation d'évacuation d'équipement nécessitant des évacuations vers l'extérieur : ne pas réaliser ces sorties sur l'espace public ou visible depuis l'espace public.
