Habitation – Impasse à Manon

Identifiant fiche : 021

Adresse : 3 Impasse à Manon
95420

Type : Maison rurale

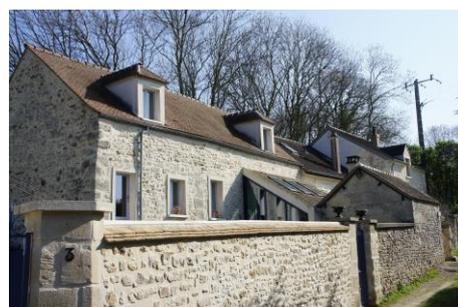
Le logis (1) est une construction qui a été récemment rénovée ; initialement elle était de plus petite taille, les façades gardent des traces de cette transformation. Elle est aujourd'hui composée d'un rez-de-chaussée surélevé et de combles : les élévations sont édifiées en pierre calcaire à joints affleurants, les chaînages d'angles réalisés en pierres de taille. Les baies sont marquées d'un encadrement en relief, et les appuis de fenêtres réalisés en enduit - identique aux joints de maçonnerie. Les menuiseries sont en bois, peintes en bleu pâle. La toiture est à deux pans à coyau, couverte de tuiles plates rouges, agrémentée de deux lucarnes capucines en cohérence avec les composantes de l'habitation.

Logis (1) à gauche, annexe (2) le long du mur de clôture.

L'annexe (2) prend appui sur le mur de clôture, dans une disposition parallèle à la maison ; le pignon orienté vers la cour, et visible depuis l'espace public, est réalisé en pierres de taille, la toiture est quant à elle couverte de tuiles plates rouges.

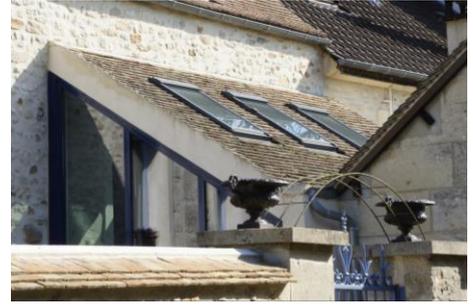
Lien bâti (3)

Un élément bâti (3) fait le lien entre cette annexe et le logis, dont l'élévation visible est à pans vitrés, tenus par des menuiseries bleues foncées en aluminium ; au-dessus d'un fronton enduit, le toit à pan unique est couvert de tuiles plates rouges -à l'image des autres constructions- agrémenté de trois châssis de toit. Cet ajout bâti allie un profil traditionnel à une touche de modernité, il s'intègre parfaitement dans la composition d'ensemble.

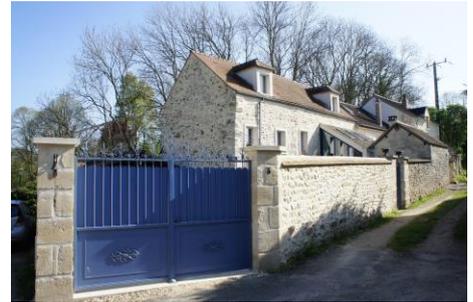
La propriété est close par un mur en moellons de pierre calcaire, à joints affleurants, couvert -selon- d'un chapeau en tuiles plates ou de béton. Ce mur s'interrompt à deux reprises pour desservir la propriété : l'accès véhiculaire (a) prend position à l'angle de la propriété, l'accès piéton (b) un peu plus loin dans le chemin ; tous deux sont fermés par des grilles métalliques pleines, de tonalité bleue soutenue, tenues par des pilastres en pierre de taille.

Premier plan : accès (a)

– Les accès tant par leurs emplacements que par leur nature.

– Les murs d'enceintes en moellons – Le doublage d'un mur de moellon par un mur de bloc de béton creux n'est pas proscrit, par contre une finition soignée devra être réalisé au niveau des extrémités.

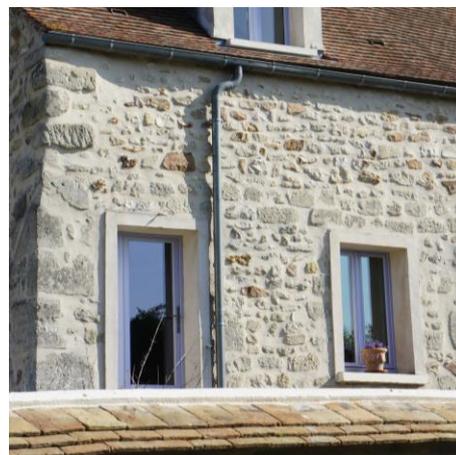
Le beurrage des joints pourrait être un peu plus gras.

L'encadrement des baies ne doit pas être autant marqué.

Encadrement et beurrage des maçonneries

Lors de la rénovation il est impératif de garder une cohérence entre les matériaux en place et ceux utilisés pour la rénovation.

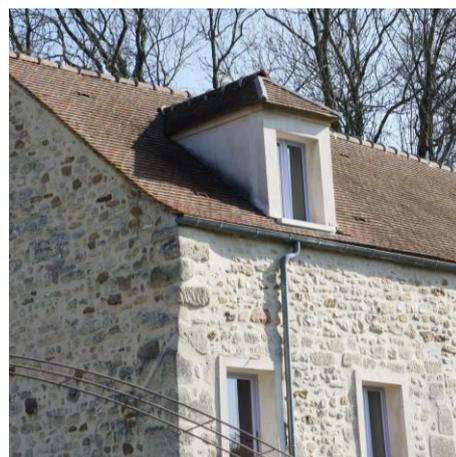
Lucarnes et toitures en tuiles plates

– La forme des toitures et ses lucarnes
